**UNIVERSIDAD AMAZÓNICA DE PANDO**

**ASPECTOS CLÍNICOS Y MECÁNICOS DE LA FRACTURA DE LAS  
LIMAS ROTATORIAS NITI EN EL INTERIOR DEL CONDUCTO  
RADICULAR, PREVENCIÓN Y POSIBLES SOLUCIONES**

**TRABAJO DE GRADO PARA OPTAR EL TITULO DE ESPECIALISTA  
EN ENDODONCIA**

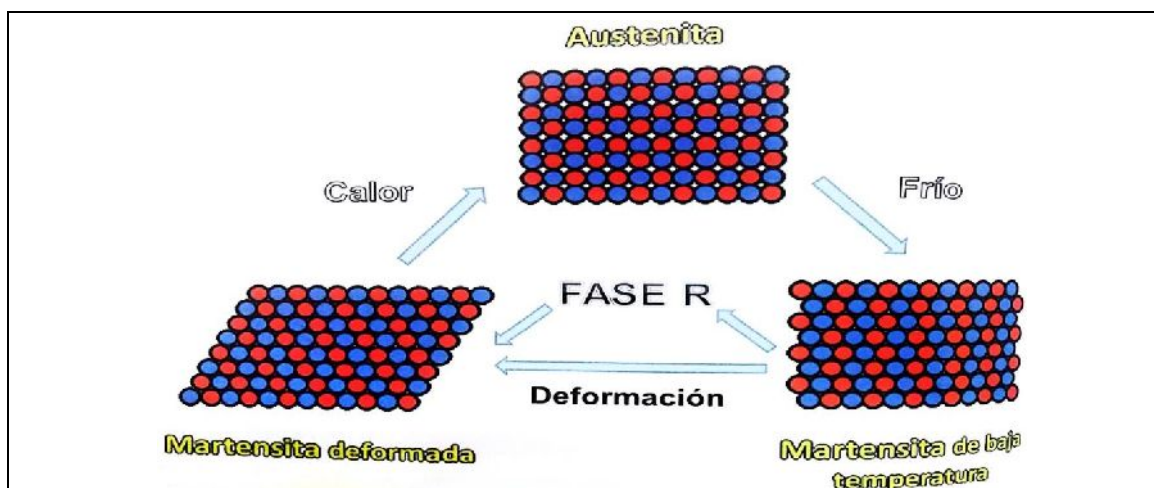
**Figura 3:** Esquema que demuestra la deformación de la aleación NiTi con el aumento de la temperatura.

En la (figura 3) podemos observar este cambio atómico reversible, producto de la fricción o la deformación del instrumento, ocurre de forma gradual, por lo que ambas fases coexisten entremezcladas en la estructura.<sup>(8) (9)(10)</sup>.

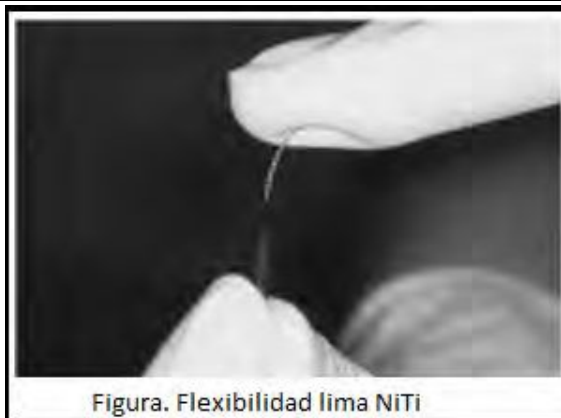
**Figura 4 . :** Flexibilidad de la lima de NiTi manual.

Es decir que la lima es capaz de recuperar su forma original después de haber sido deformada (figura 4). Este aspecto es relevante en empleo clínico de las NiTi rotatorias, dada a la imposibilidad del instrumento de ser Pre-curvado para abordar anatomías que así lo requieran<sup>(8) (9)</sup>.

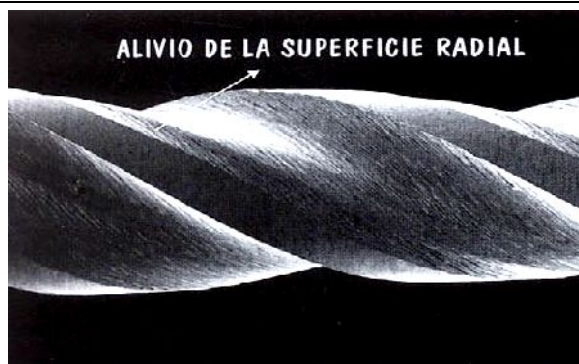
**Figura 12:** Alivio de la superficie radial del instrumento KENDO. 100x.

Alguno de los instrumentos rotatorios NiTi poseen un alivio (figura 12) observado a través de su sección transversal. Este alivio permite un área de menor contacto con la dentina, disminuyendo la fricción del instrumento con la pared dentinaria<sup>(21)</sup>.

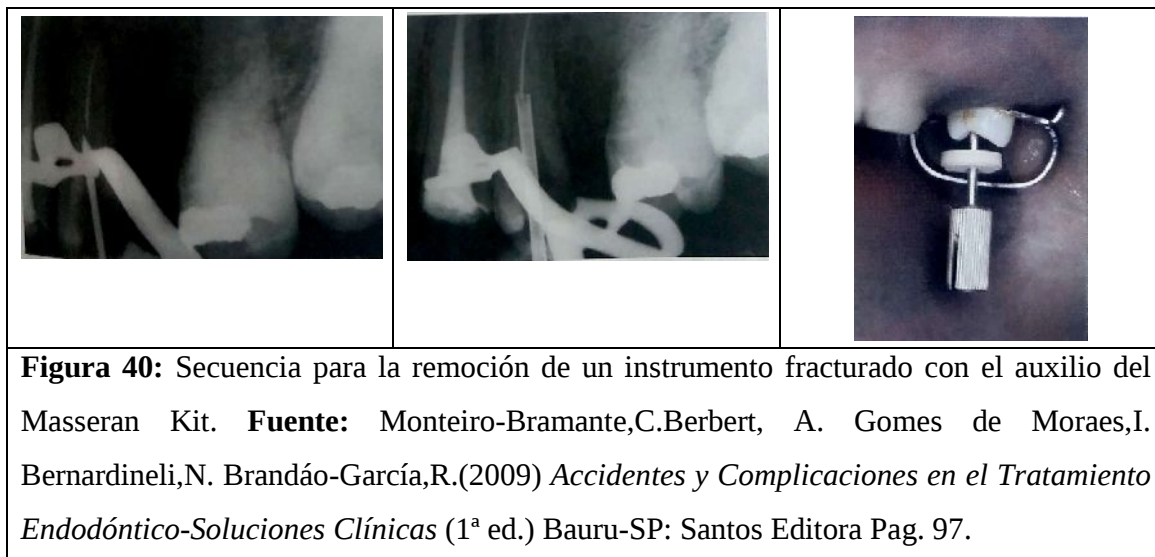
A continuación le mostramos las imágenes correspondientes a un caso clínico donde se empleó el Masseran Kit para la remoción de un instrumento fracturado (figura 40)

| Figura 40: Secuencia para la remoción de un instrumento fracturado con el auxilio del Masseran Kit..... | 50 |

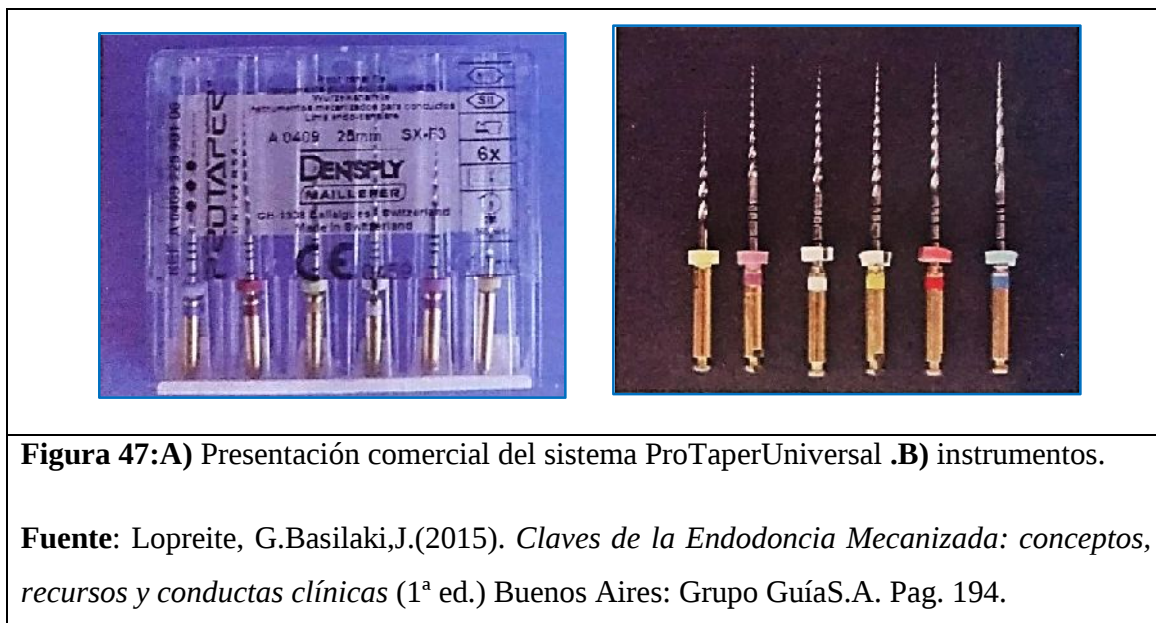
La serie ProTaper Universal consta de 8 instrumentos divididos en dos series la primera corresponde a las limas de conformación S (Shaping Files), y la segunda serie corresponde a las limas de terminación F (Finishng Files), confeccionados por torneado a partir de un alambre en aleación de NiTi convencional. Son empleados en técnicas mecanizada de giro continuo horario, para la preparación en sentido coronoapical.

Los instrumentos de la serie s se indican para la preparación quirúrgica de los tercios cervical y medio del conducto, mientras que los de la serie F están destinados al abordaje y la preparación del tercio apical.

- Fabricante: Dentsply-Maillefer (Ballaigues, Suiza)
- Metal y método de fabricación: Aleación de NiTi convencional, torneado.
- Sección triangular convexa, triangular cóncava.
- Conicidad: variable
- Ángulos de corte: tres simétricos negativos.
- Ángulo Helicoidal: variable.
- Repetitividad de Espiras: variable
- Punta inactiva.

- Alma: centrada variable.
- Cantidad de Instrumentos: 8
- Cinemática de empleo: movimiento rotatorio continuo horario.
- Indicación: por tercios corono-apical.

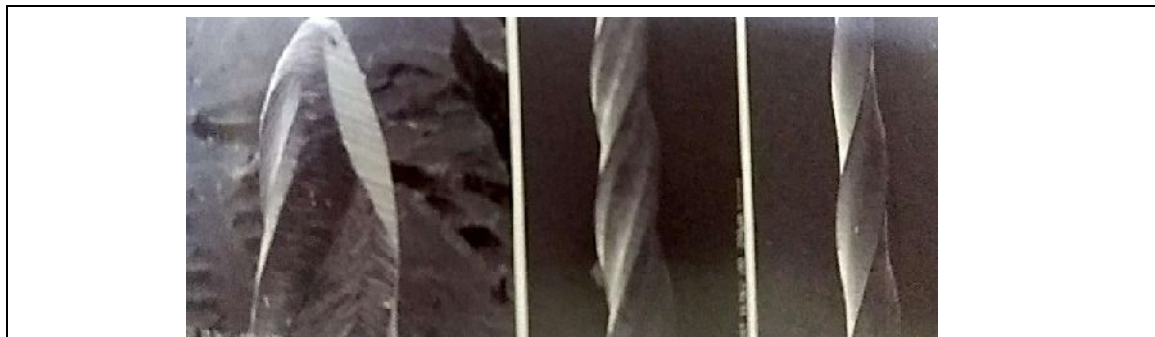
**Figura 48:** Imágenes al MEB de la punta, ángulo helicoidal y de perfiles próximos a la punta y al vástago, de un instrumento ProTaper Universal (Dentply- Maillefer).
