EVALUACION ECONOMICA AMBIENTAL,
EN LOS FACTORES DE COBERTURA
VEGETAL Y AGUA POR LOS DAÑOS
OCASIONADOS POR EL BOTADERO
MUNICIPAL DE COBIJA

ÁREA DE CIENCIAS BIOLÓGICAS Y NATURALES
CARRERA DE INGENIERÍA AMBIENTAL
TESIS DE GRADO

“EVALUACIÓN ECONÓMICA AMBIENTAL EN LOS FACTORES DE
COBERTURA VEGETAL Y AGUA POR LOS DAÑOS OCASIONADOS POR EL
BOTADERO MUNICIPAL DE COBIJA”

Autor: Marcelo Federico Aguilar Téllez

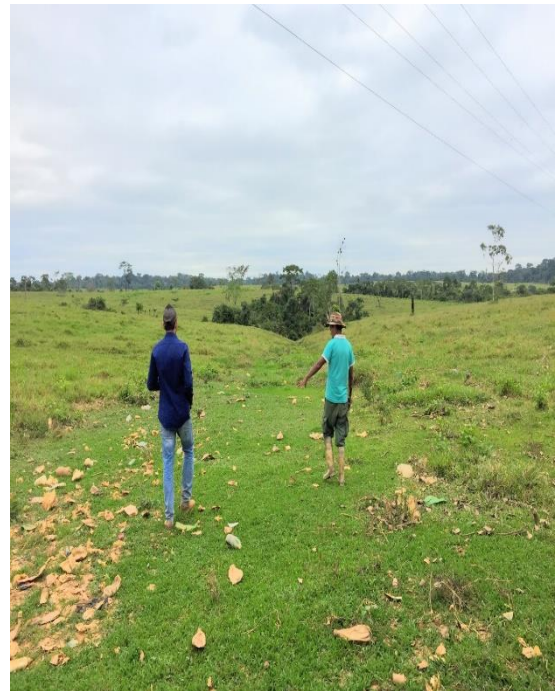
Pendiente con dirección a nacimiento de agua

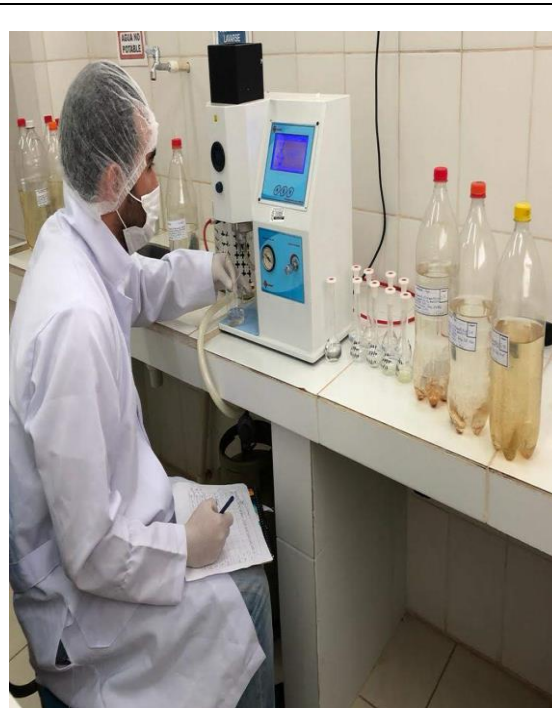
Fotómetro de llama. Para medición de sodio y potasio.

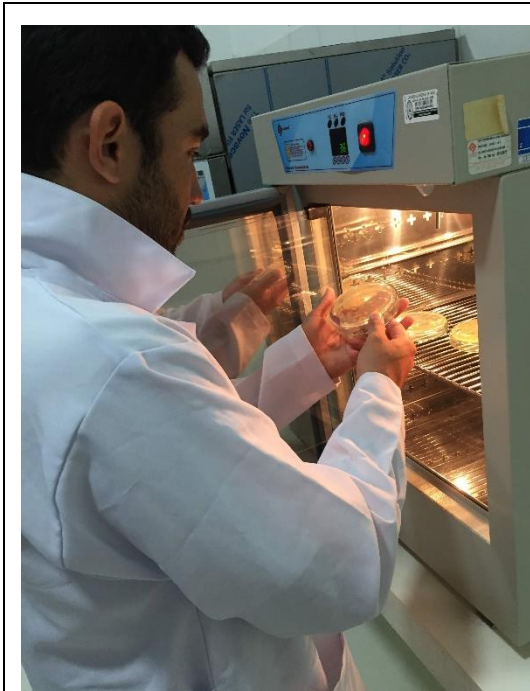
Muestras positivas de Mesofilos Aerobios.

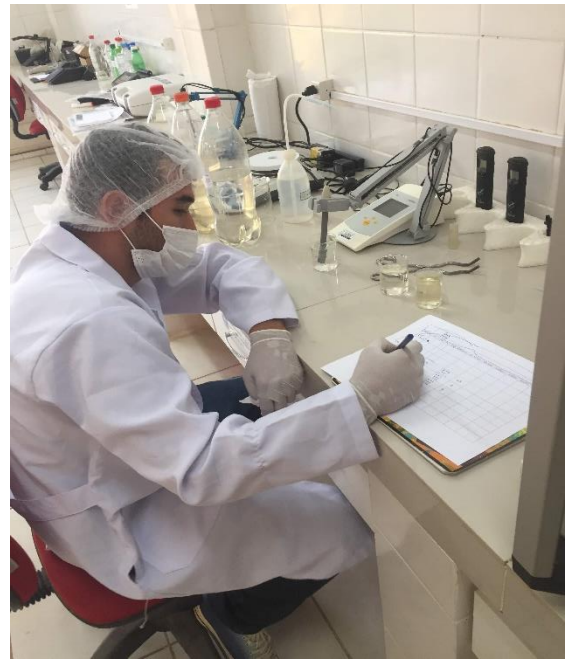
Medicion de Ph.

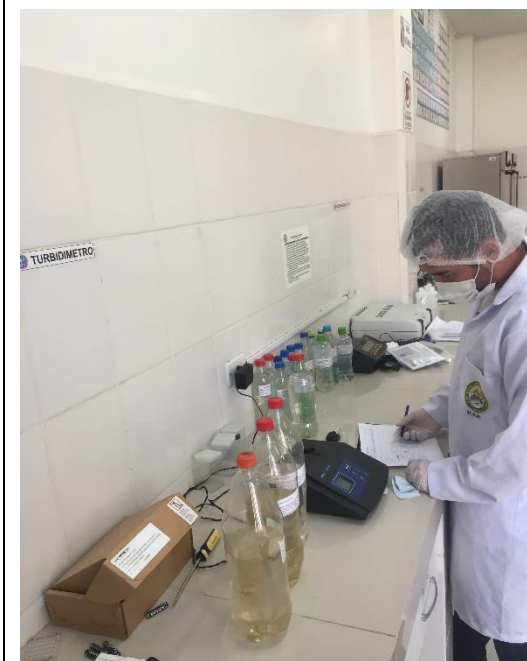
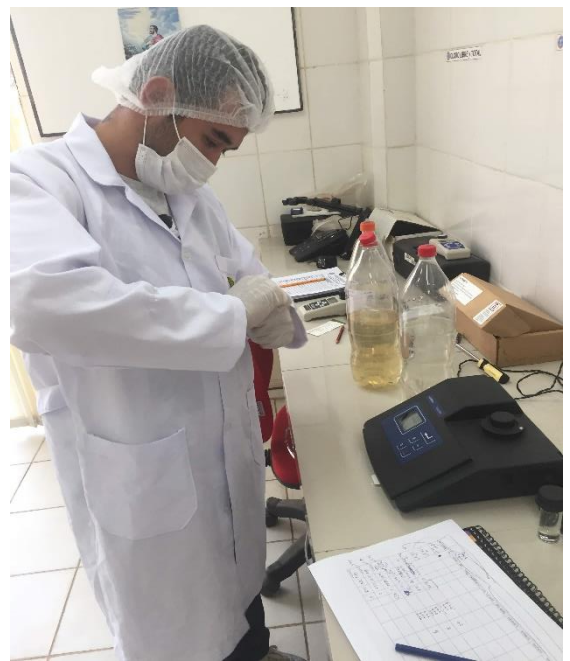
Medición de Turbidez.

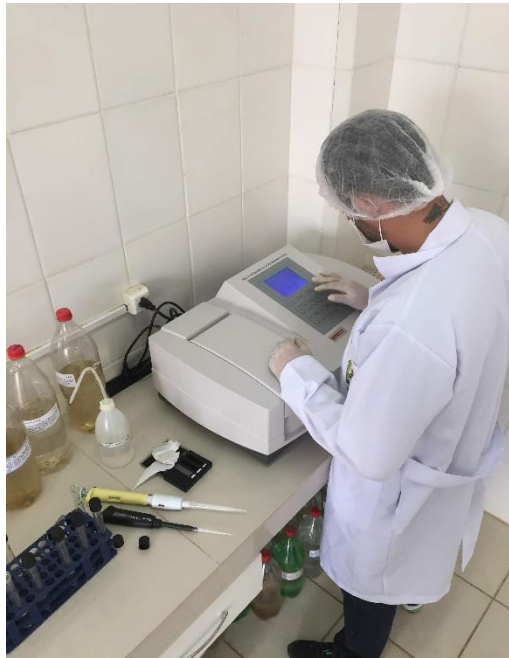
Spectrofotometro UV-Visible. Para medición de Sulfatos y Nitratos.
