**UNIVERSIDAD AMAZÓNICA DE PANDO**

**CARRERA DE INGENIERÍA CIVIL**

**TRABAJO DIRIGIDO**

**“APOYO AL CONTROL Y SEGUIMIENTO DE SUPERVISION DEL PROYECTO:  
MEJ. VIAL CON PAVIMENTO ARTICULADO CALLE CARMELA PINTO BARRIO  
LA CRUZ (COBIJA)”**

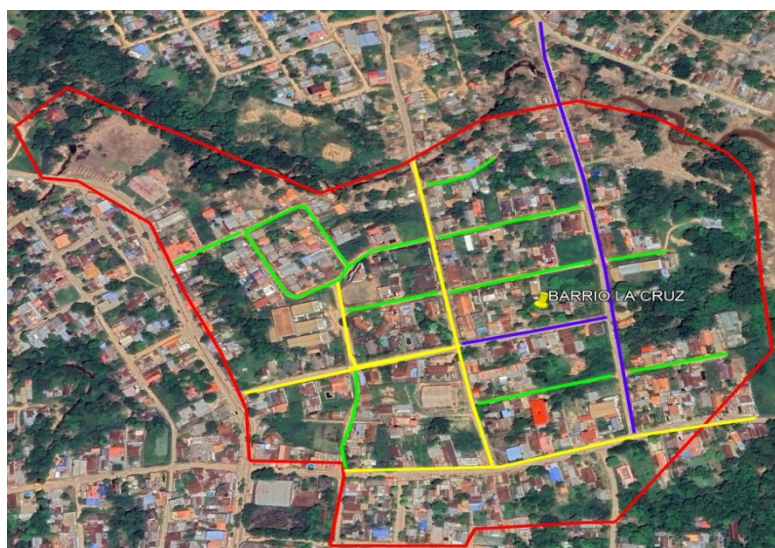
**Figura 1.2.** *Identificación de Calles del Barrio La Cruz*

Las calles del barrio La Cruz presentan una situación desigual en cuanto al estado de sus vías. Aquellas sin pavimentar, conformadas exclusivamente por suelo natural, se encuentran en un estado deplorable, especialmente durante la época de lluvias. La formación de baches, la erosión del suelo y las deformaciones en la vía obstaculizan el tránsito, generando molestias a los vecinos y deteriorando la calidad de vida en la zona. Esta situación no solo afecta la movilidad, sino que también repercute negativamente en la salud pública de las personas que circular por el barrio.

Por otro lado, las calles pavimentadas, ya sea con pavimento articulado o flexible, se mantienen en buen estado gracias a un adecuado mantenimiento. A continuación, se detalla la situación en la siguiente tabla:

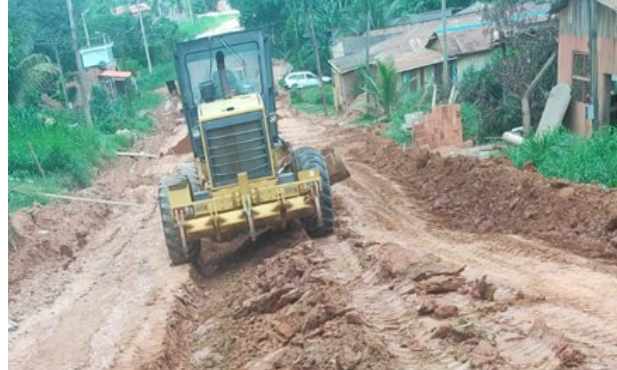
**Figura 2.4** *Corte y Relleno de la Vía*

contrato modificatorio n°1 se implementó una vía adicional la cual tiene una longitud de 156 metros donde también se ejecutaron trabajos de limpieza, corte y relleno.

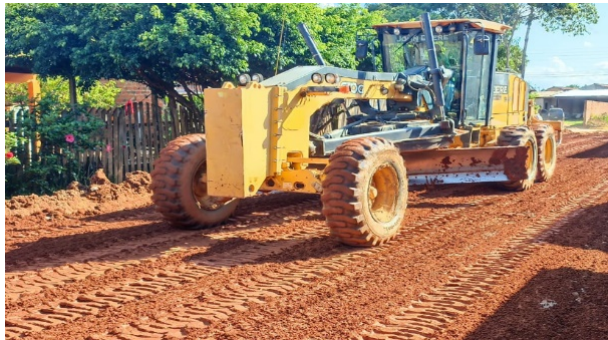
**Figura 2.5** *Esparcido y Escarificado*

Luego el material de sub-base deberá ser esparcido y escarificado con la motoniveladora, para obtener la homogeneidad de la humedad óptima, para que el material empleado alcance su máxima densidad seca.

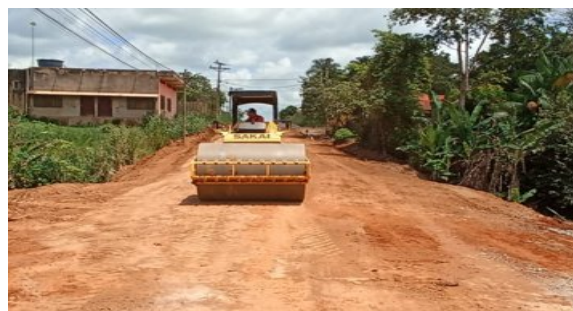
**Figura 2.6** *Compactación de Suelo*

Se realizaron los trabajos de nivelación y compactado en toda el área del proyecto teniendo en cuenta las cotas como indican los planos. La compactación se realizó con ayuda de un rodillo liso vibratorio, un camión cisterna y una motoniveladora.

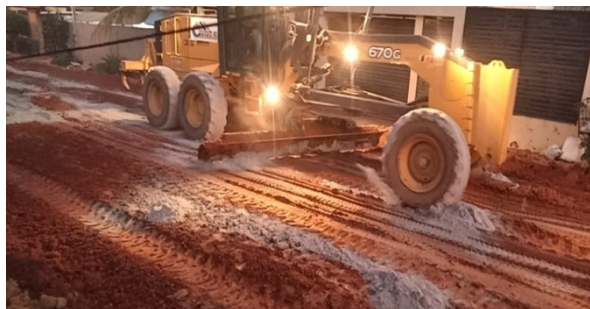
**Figura 2.7** *Suelo Cemento*

- Tramo 4 desde la progresiva 0+000 hasta la 0+156, comprendiendo 109.20 m<sup>3</sup> de capa base de suelo cemento, esparciendo las bolsas de cemento a distancia de 2.00 metros entre ellas y colocando filas de 4 bolsas haciendo total de 312 bolsas de cemento.

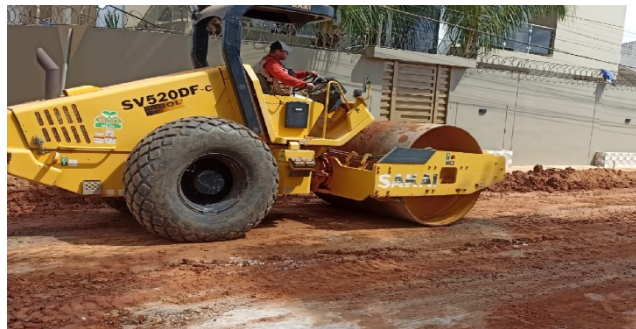
**Figura 2.8** Compactado de la Capa Base (suelo cemento)

Posteriormente se realiza el compactado del suelo, conformado por la maquina compactadora de rodillo liso la cual es indicada para este tipo de suelo limo arcilloso, hasta alcanzar los valores máximos de densidad en el suelo cemento.

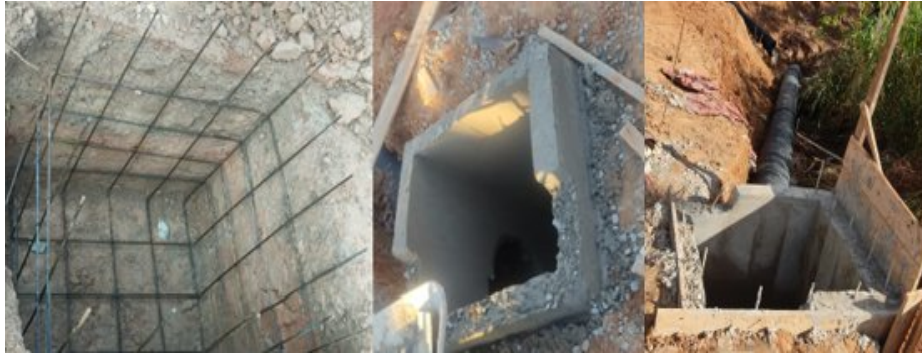
**Figura 2.10** *Cámaras de Inspección*

Las cámaras de inspección públicas tienen como objetivo servir como puntos de acceso de las redes de alcantarillado, para revisar el estado de las tuberías y de los colectores y efectuar tareas de limpieza, cuando se encuentren obstruidas.

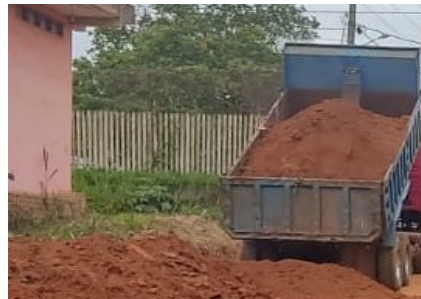
**Figura 2.13** *Camión Volquete*

Es una de las maquinarias más utilizada cuando se trata de construcción vial, cumple con la función del traslado de material.

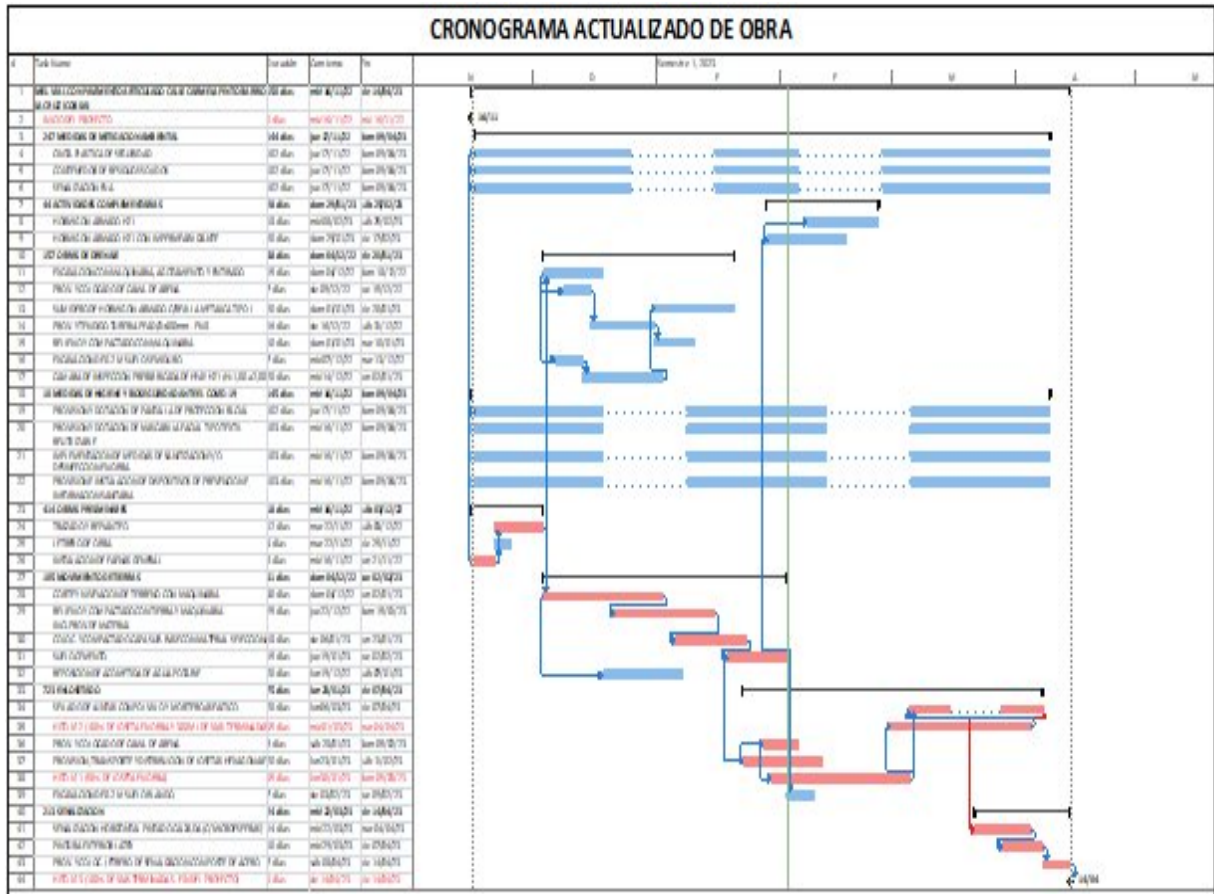
**Figura 3.6** *Cronograma Contrato Modificadorio N°1*

A lo largo de la ejecución del proyecto, se realizaron dos modificaciones al cronograma original, derivadas de las Órdenes de Cambio N° 1 y N° 2. Estas modificaciones, que consistieron en ampliaciones de plazo, fueron necesarias debido a las precipitaciones e inundación de la zona baja de la Ciudad de Cobija como antes ya mencionado. Los cronogramas actualizados, que incorporan estas extensiones, se ilustran en las figuras adjuntas.

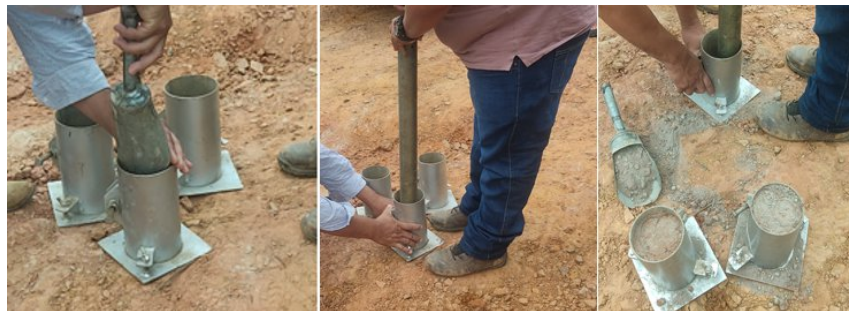
**Figura 3.9** *Ensayo Proctor Modificado*

El ensayo Proctor Modificado, definido por las normas ASTM D422 y AASHTO T180, es una prueba de laboratorio fundamental en ingeniería geotécnica que se utiliza para determinar la máxima densidad seca que puede alcanzar un suelo al ser compactado bajo condiciones de energía determinadas. En otras palabras, este ensayo nos indica cuál es la máxima cantidad de suelo que podemos colocar en un volumen dado, aplicando una energía de compactación específica (Manual de carreteras ABC).

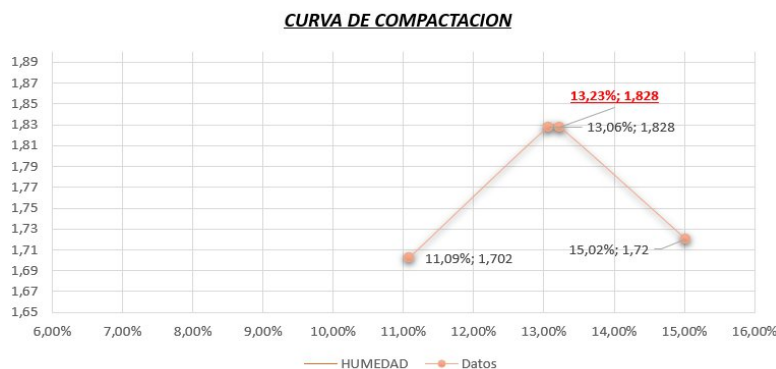
**Figura 3.11** Curva de Compactación Sector Puente 1 (progresivas 0+120 – 0+160)

Sector Puente 1 es de clasificación A-7-6(6) según el sistema AASHTO. Esto indica un suelo fino con una alta plasticidad.

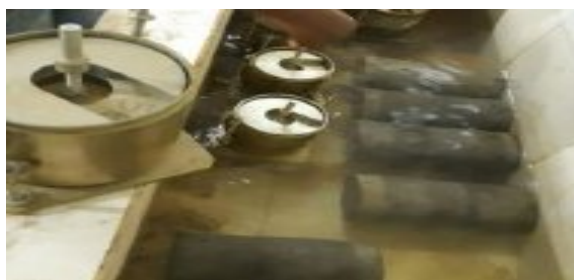
**Figura 3.13** *Ensayo de CBR (California Bearing Ratio)*

Este ensayo se describe en las normas ASTM D 1883 y AASHTO T193. Estas normas establecen los procedimientos, los requisitos de los equipos y los criterios de aceptación de los resultados (Manual de carreteras ABC).

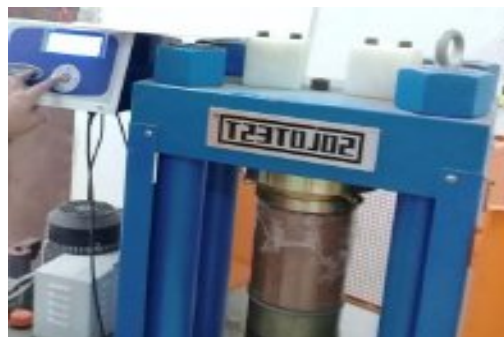
**Figura 3.14** *Resistencia a la compresión de suelo- cemento*

El principal objetivo de este ensayo es evaluar la resistencia a la compresión del suelo-cemento, es decir, su capacidad para soportar cargas sin fallar.

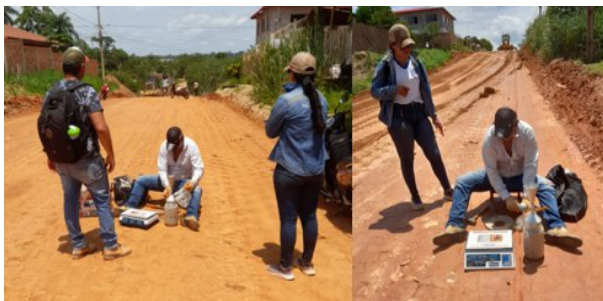
**Figura 3.15** *Ensayo de densidad in situ "método de cono de arena"*

Este método establece un procedimiento para determinar en terreno la densidad de suelos cuyo tamaño máximo absoluto de partículas sea menor o igual a 50 mm (2") en un caso y menor o igual a 150 mm. (6") en el otro. Este procedimiento está referido a dos equipos utilizados en la medición del volumen de la perforación: cono de arena de 6" (cono convencional) cono de arena de 12" (macrocono) (Manual de carreteras ABC).

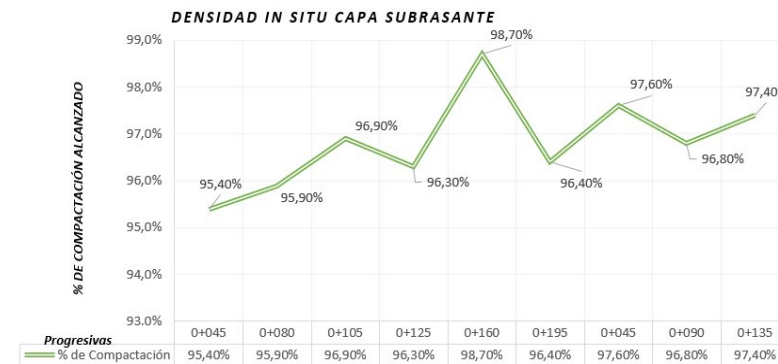
**Figura 3.17 Densidades Alcanzadas en la Capa Subrasante**

La figura 3.17, se muestra el comportamiento del porcentaje de compactación alcanzada en diferentes puntos de la vía de la Subrasante de todos los puntos obtenidos el 100% logra alcanzar la densidad máxima estipulada en las Especificaciones Técnicas.

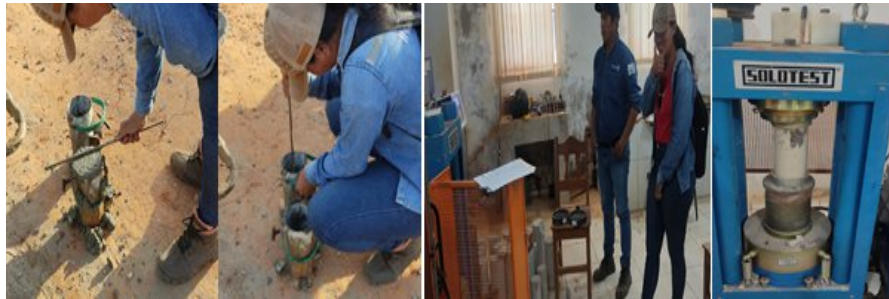
**Figura 3.22** *Ensayo de Resistencia a la Compresión*

Las probetas que evalúan la calidad del concreto se desmoldan antes de las 48 horas después de moldeadas. Máximo en 30 minutos después de desmoldar, colocar las probetas en una solución de agua de cal 3 g/L El propósito del curado húmedo es para maximizar la hidratación del cemento (Manual de carreteras ABC).

Como se evidencia en la Tabla 2.42, los resultados evaluados de los cordones cunetas de los ensayos de resistencia a la compresión cumplen y excede la resistencia requerida en las especificaciones técnicas del proyecto, de 210 kg/cm<sup>2</sup>. Corroborando que todas las muestras alcanzaron o superaron los requerimientos de resistencia establecidos.

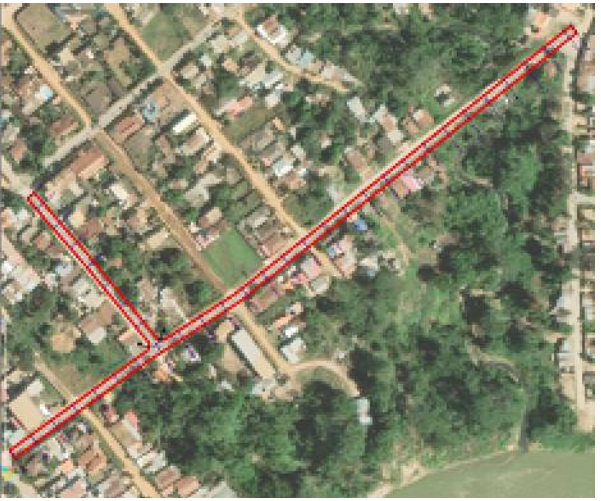
PERFIL LONGITUDINAL - COTINIES  
Esc. H = 1/1000 - Esc. V = 1/100 → Exdg. 10m
